Campinas, 20 de Setembro de 2013.

**ILMO. SR. DIRETOR DO GUARANI FUTEBOL CLUBE**  
**A/C DO DR. DANIEL JORGE MORAES**  
**AV. IMPERATRIZ DONA TEREZA CRISTINA, N.º 11**  
**JARDIM PARAÍSO – CEP: 13.020-460**  
**MUNICÍPIO DE CAMPINAS – ESTADO DE SÃO PAULO**

**1.1-** A presente avaliação visa apurar, o justo real e atual valor de mercado para o mês de **Setembro de 2013** do complexo esportivo, denominado **Estádio Brinco de Ouro da Princesa**, de propriedade do **Guarani Futebol Clube**, a pedido do **Dr. Daniel Jorge Moraes**, situado à **Av. Imperatriz Dona Tereza Cristina, n.º 11 – Bairro Nova Campinas – CEP: 13.100-200 – Município de Campinas – Estado de São Paulo**, em atenção à solicitação feita a este engenheiro.

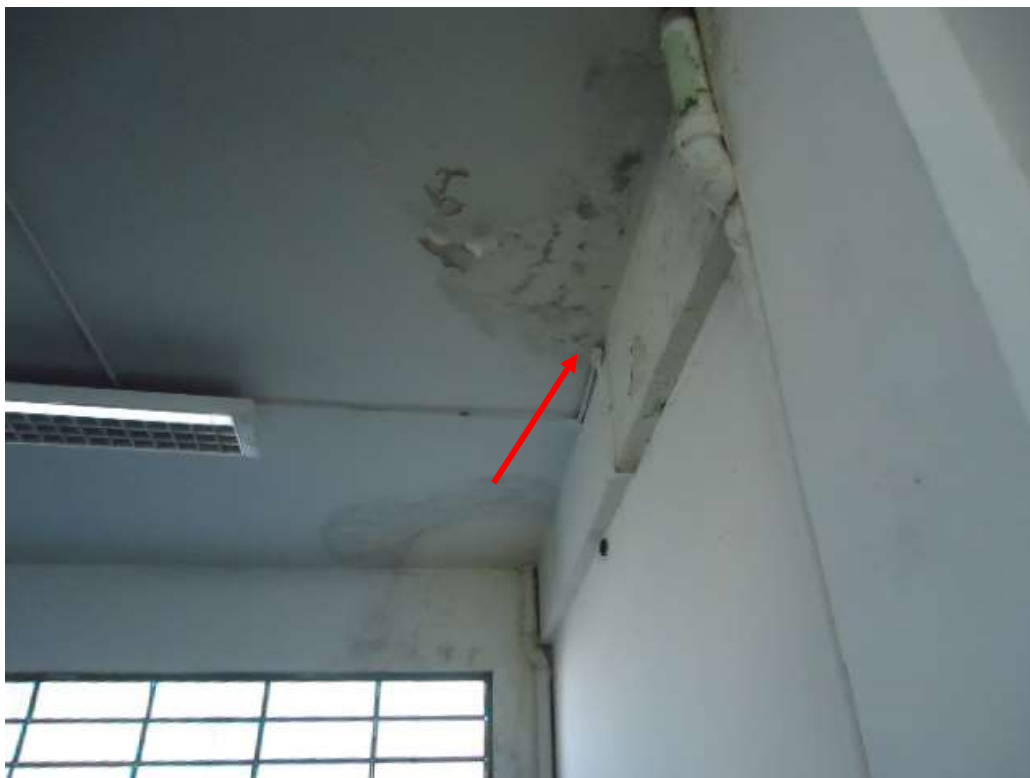
**FOTO N.º 58-** Detalhe de eflorescência na parede e na laje da sala de musculação, devido a infiltrações nas arquibancadas.

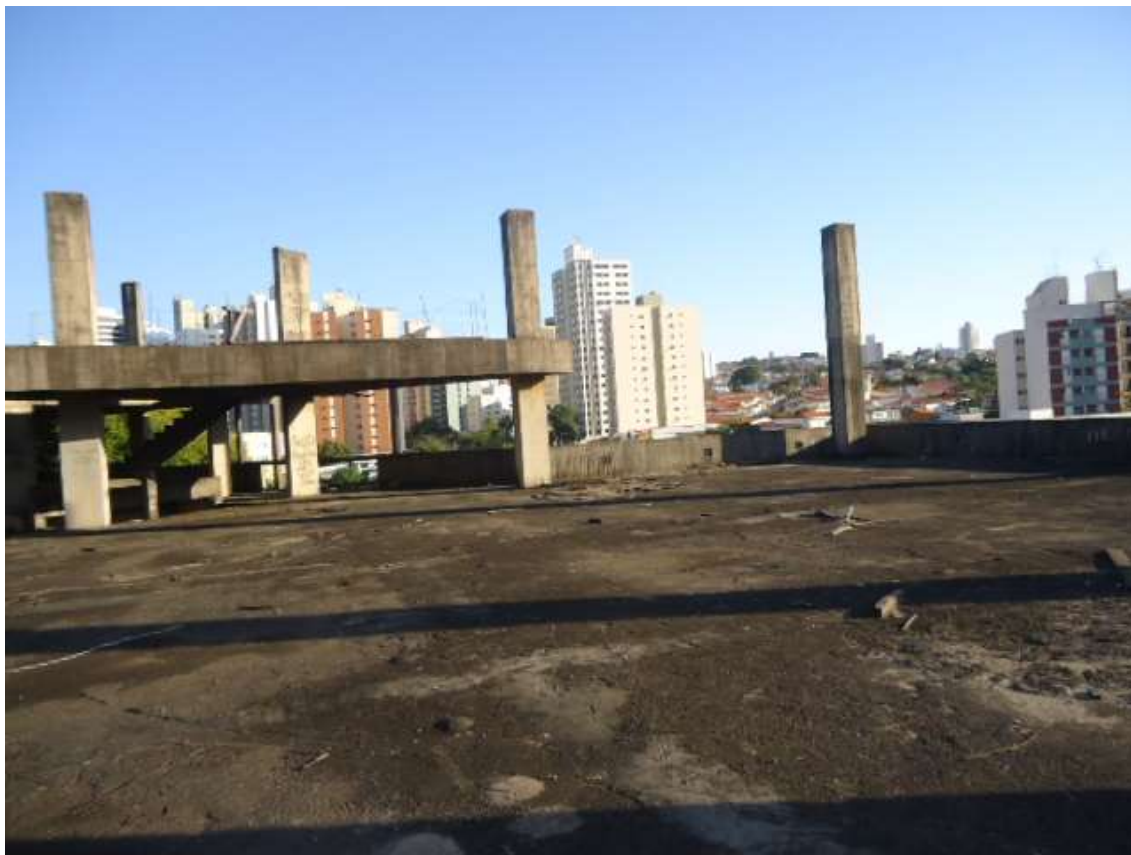
**FOTO N.º 347-** Tomada do 3º pavimento da edificação onde seria instalada a sede social do clube, a qual encontra-se com as obras paralisadas.
